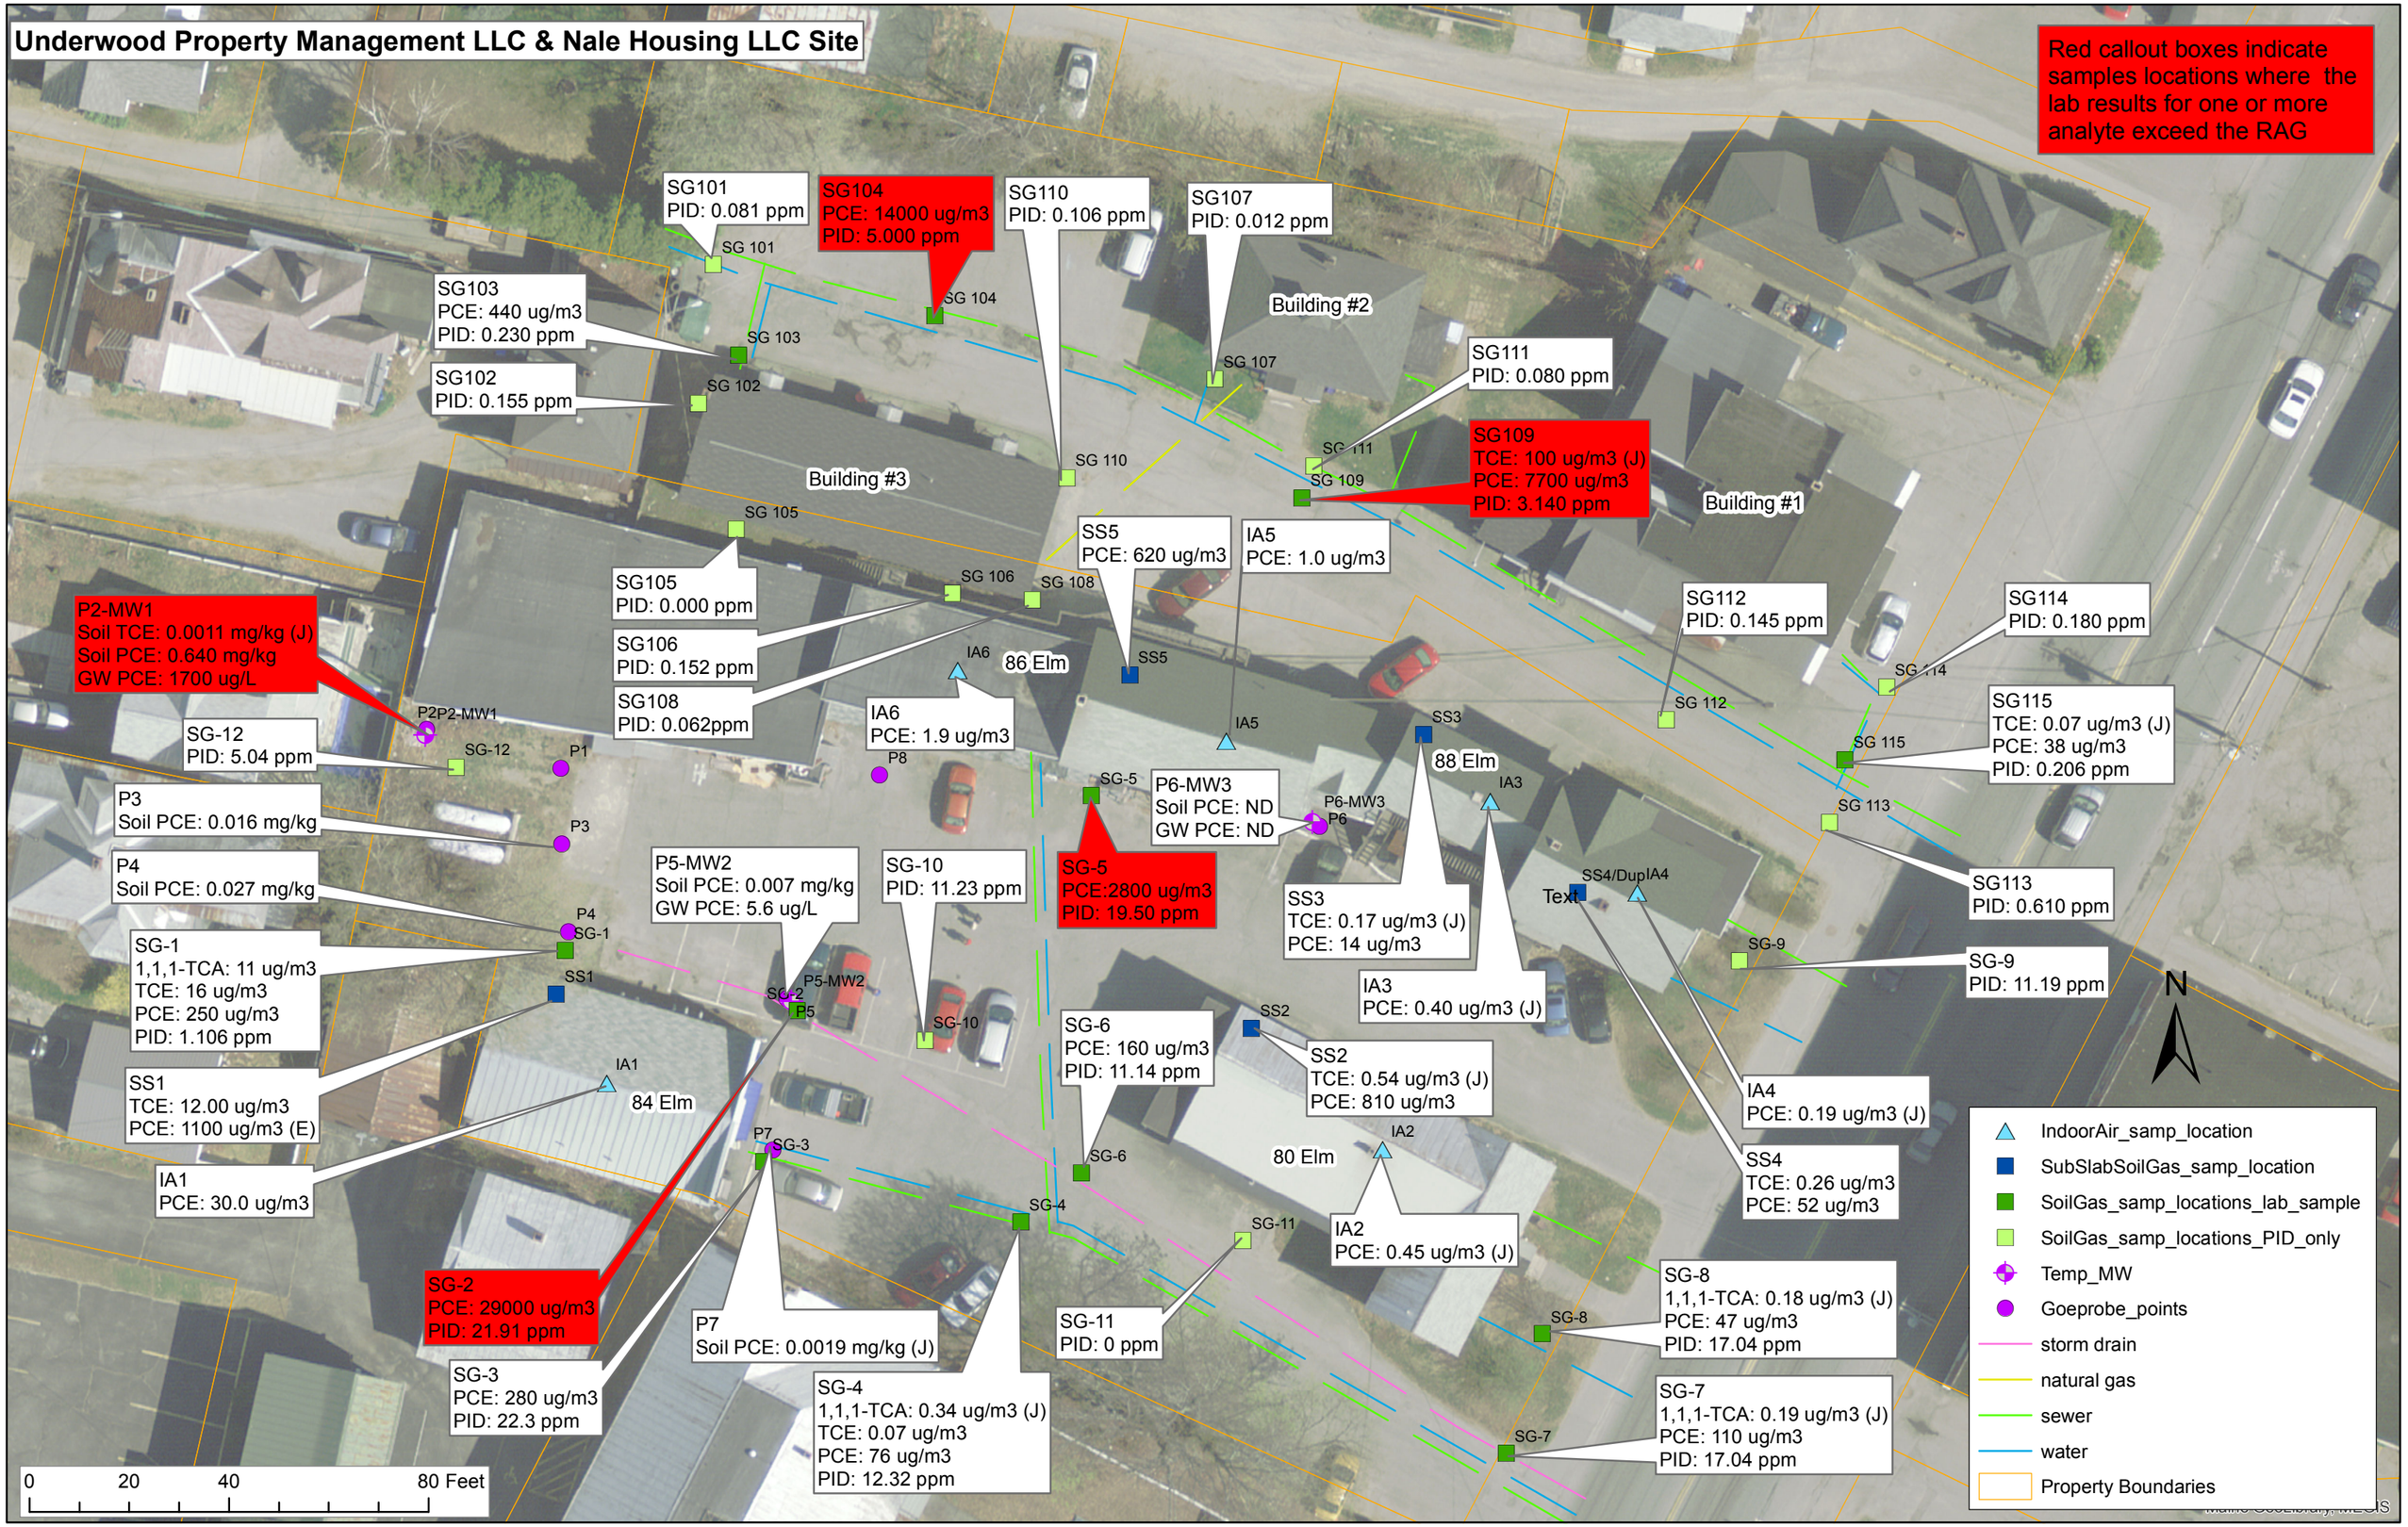
Underwood Property Management LLC & Nale Housing LLC Site
Red callout boxes indicate samples locations where the lab results for one or more analyte exceed the RAG
SG101
PID: 0.081 ppm
SG104
PCE: 14000 ug/m3
PID: 5.000 ppm
SG110
PID: 0.106 ppm
SG107
PID: 0.012 ppm
SG103
PCE: 440 ug/m3
PID: 0.230 ppm
SG102
PID: 0.155 ppm
SG111
PID: 0.080 ppm
SG109
TCE: 100 ug/m3 (J)
PCE: 7700 ug/m3
PID: 3.140 ppm
Building #2
Building #3
Building #1
SG105
PID: 0.000 ppm
SS5
PCE: 620 ug/m3
IA5
PCE: 1.0 ug/m3
SG106
PID: 0.152 ppm
SG108
PID: 0.062ppm
P2-MW1
Soil TCE: 0.0011 mg/kg (J)
Soil PCE: 0.640 mg/kg
GW PCE: 1700 ug/L
IA6
PCE: 1.9 ug/m3
86 Elm
SG112
PID: 0.145 ppm
SG114
PID: 0.180 ppm
SG115
TCE: 0.07 ug/m3 (J)
PCE: 38 ug/m3
PID: 0.206 ppm
SG-12
PID: 5.04 ppm
P3
Soil PCE: 0.016 mg/kg
P4
Soil PCE: 0.027 mg/kg
P6-MW3
Soil PCE: ND
GW PCE: ND
SG-5
PCE:2800 ug/m3
PID: 19.50 ppm
88 Elm
SS3
TCE: 0.17 ug/m3 (J)
PCE: 14 ug/m3
IA3
PCE: 0.40 ug/m3 (J)
SG113
PID: 0.610 ppm
P5-MW2
Soil PCE: 0.007 mg/kg

GW PCE: 5.6 ug/L
SG-10
PID: 11.23 ppm
SG-1
1,1,1-TCA: 11 ug/m3
TCE: 16 ug/m3
PCE: 250 ug/m3
PID: 1.106 ppm
SS1
TCE: 12.00 ug/m3
PCE: 1100 ug/m3 (E)
IA1
PCE: 30.0 ug/m3
84 Elm
SG-6
PCE: 160 ug/m3
PID: 11.14 ppm
SS2
TCE: 0.54 ug/m3 (J)
PCE: 810 ug/m3
IA4
PCE: 0.19 ug/m3 (J)
SG-9
PID: 11.19 ppm
SS4
TCE: 0.26 ug/m3
PCE: 52 ug/m3
80 Elm
IA2
PCE: 0.45 ug/m3 (J)
SG-2
PCE: 29000 ug/m3
PID: 21.91 ppm
SG-3
PCE: 280 ug/m3
PID: 22.3 ppm
P7
Soil PCE: 0.0019 mg/kg (J)
SG-4
1,1,1-TCA: 0.34 ug/m3 (J)
TCE: 0.07 ug/m3
PCE: 76 ug/m3
PID: 12.32 ppm
SG-11
PID: 0 ppm
SG-8
1,1,1-TCA: 0.18 ug/m3 (J)
PCE: 47 ug/m3
PID: 17.04 ppm
SG-7
1,1,1-TCA: 0.19 ug/m3 (J)
PCE: 110 ug/m3
PID: 17.04 ppm
N
0 20 40 80 Feet
IndoorAir_samp_location
SubSlabSoilGas_samp_location
SoilGas_samp_locations_lab_sample
SoilGas_samp_locations_PID_only
Temp_MW
Goeprobe_points
storm drain
natural gas
sewer
water
Property Boundaries
